# LAUDO TÉCNICO DE VISTORIA PREDIAL – IMÓVEL EM REFORMA

Endereço: Rua João Lisboa, 40, Centro, Imperatriz – MA

Data da vistoria: 10/04/2026

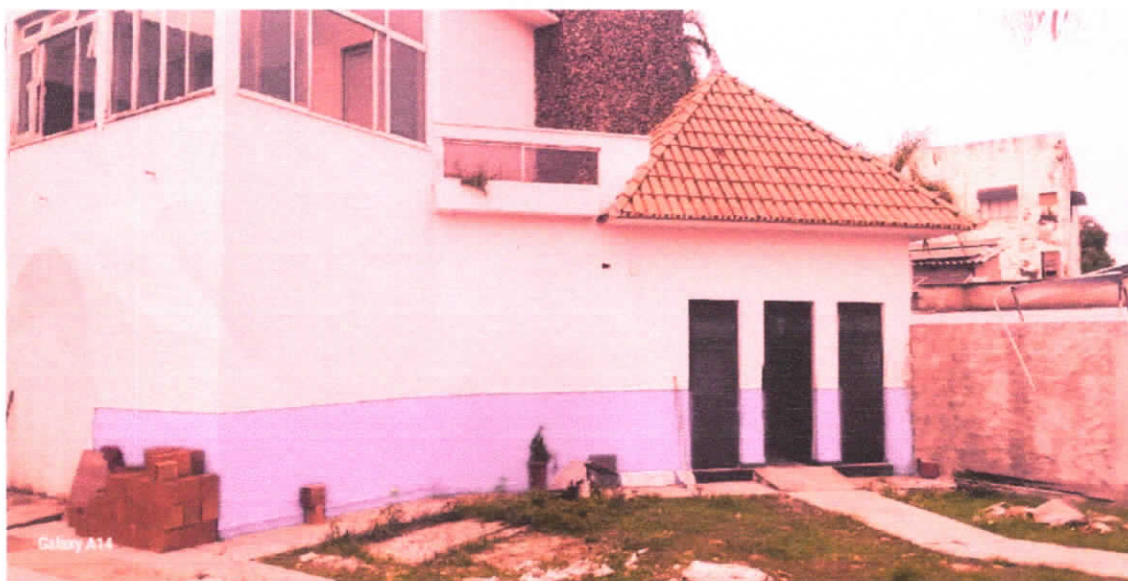
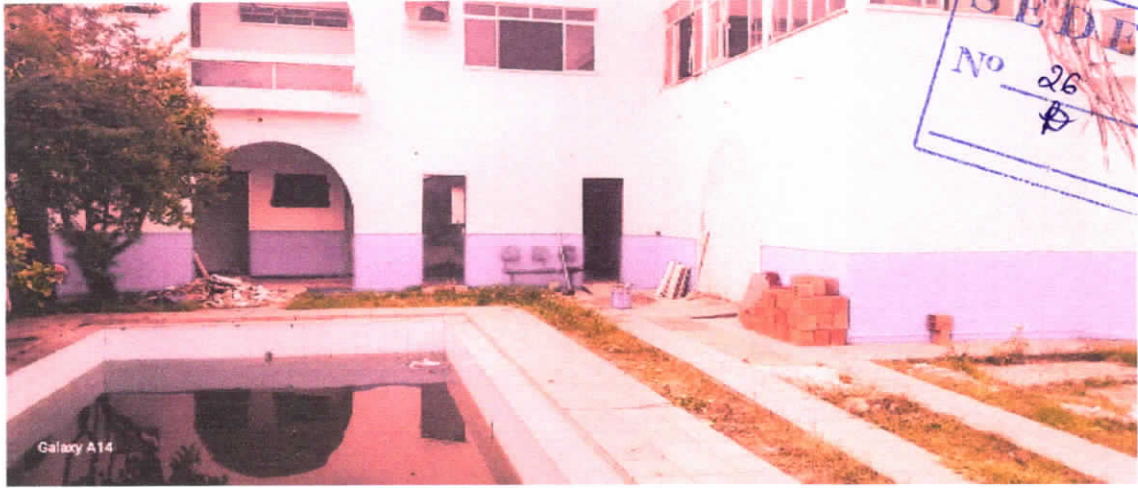
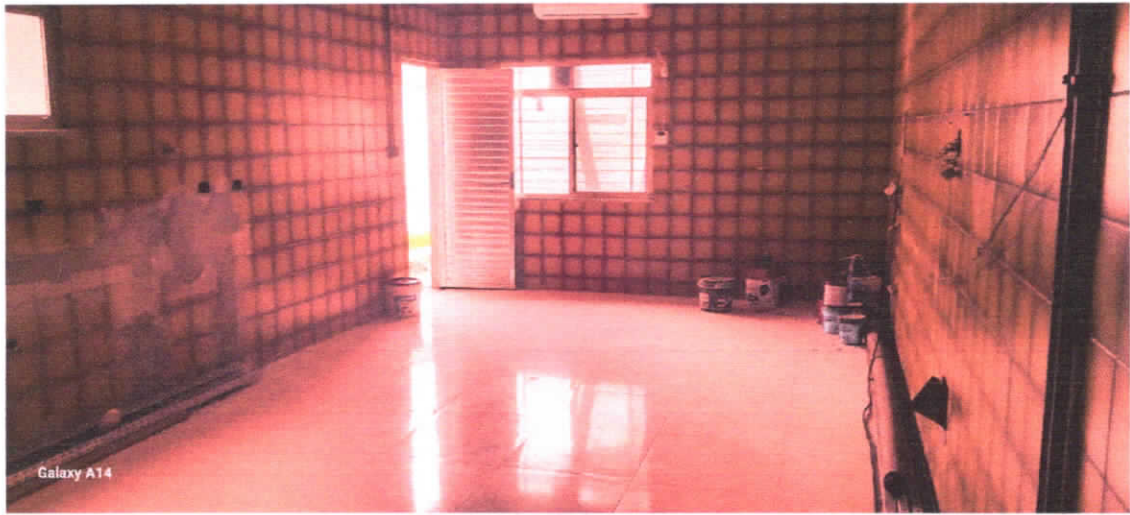
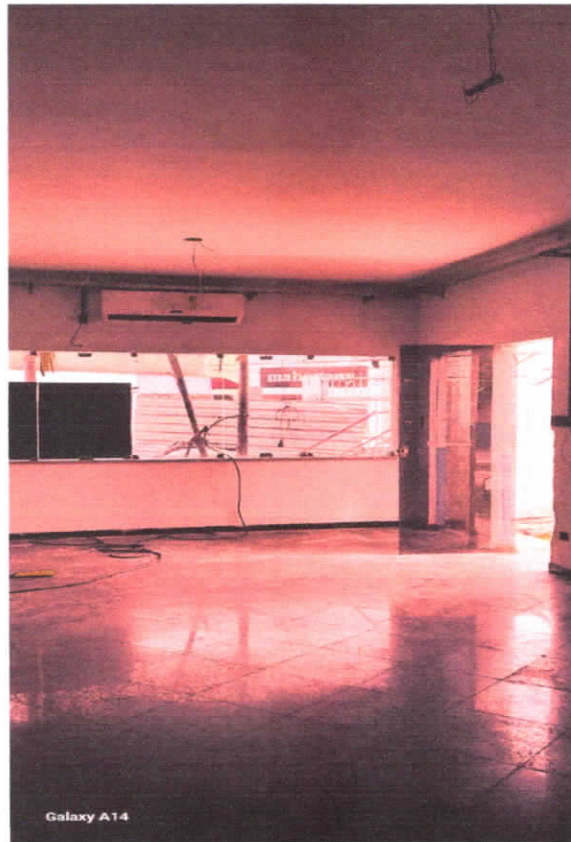
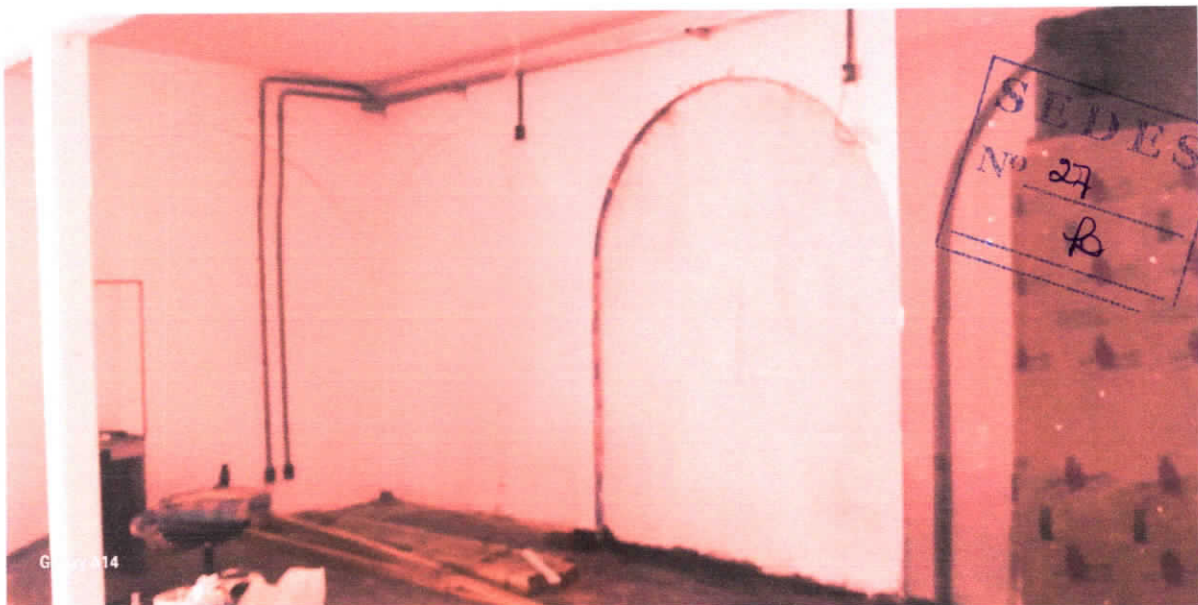
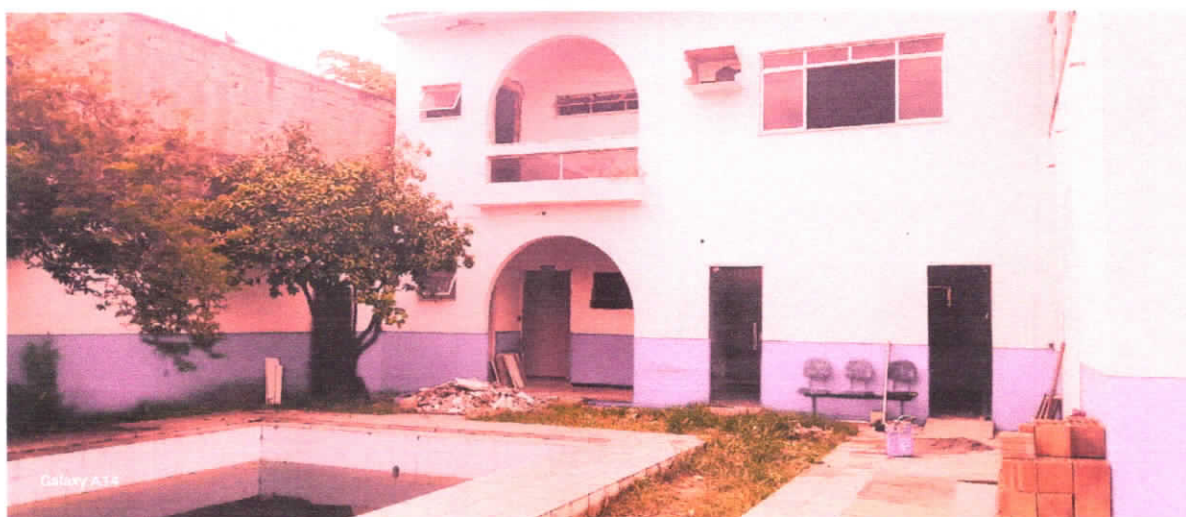
## 10. RELATÓRIO FOTOGRÁFICO

- Pintura externa e interna
- Troca do piso do depósito
- Instalação das Portas e janelas
- Finalizando hidrossanitário
